О.І. ВАЛОВОЙ, канд. техн. наук, проф., О.М. ГРИЦАСНКО, асистент,
Д.В. ПОПРУГА, канд. техн. наук, доц., Криворізький національний університет

ТЕХНІЧНЕ ОБСТЕЖЕННЯ КОНСТРУКЦІЙ ЗАЛІЗОБЕТОННОГО БАЛОЧНО-РОЗРІЗНОГО ПІШОХІДНОГО МОСТУ

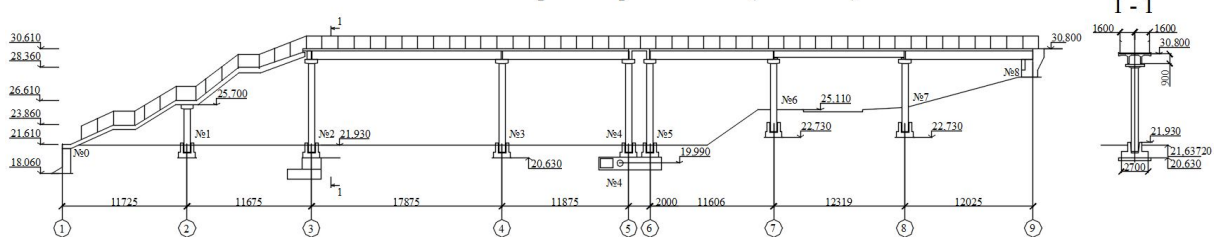
Схема опор та опорних частин (капітелей)

тріщини в нижній частині стійки опори №2 по осі 3 з шириною розкриття до 1 мм довжиною до 1 м, руйнування захисного шару бетону капітелі з оголенням та корозією арматури (зменшення перерізу) до 10%, розрив каркасу та обрив хомутів;

руйнування захисного шару бетону на всю висоту стійки і капітелі опор №2 по осі 3 та №3 по осі 4 з оголенням і корозією арматури (зменшення перерізу) 5-7%;

руйнування захисного шару бетону капітелей та частково стійок опор №4 по осі 5, №5 по осі 6, №6 по осі 7 на ділянках 0,05-2 м² з оголенням та корозією арматури (зменшення перерізу) 5-10%;

руйнування захисного шару бетону стійки опори №7 по осі 8 на ділянці 0,05 м² з оголенням та корозією арматури (зменшення перерізу) 2%;

руйнування захисного шару бетону опори №8 по осі 9 (нижньої частини опори) на боковій ділянці до 3 м² з оголенням та корозією арматури (зменшення перерізу) до 10%;

Технічний стан опор – 4 (обмежено працездатний).

виконати підсилення опорних капітелей стійок мосту по осям 3-8 жорсткими опорами з улаштуванням підкосів;

виконати підсилення опори (стійки) мосту по осі 3 залізобетонною обіймою.

відновити захисний шар бетону опор (стійок) мосту по осям 4-8 методом вологого торкретування;

відновити захисний шар бетону капітелей по осям 3-8 методом вологого торкретування;
