О.І. ВАЛОВОЙ, канд. техн. наук, проф., О.М. ГРИЦАСНКО, асист.,
Д.В. ПОПРУГА, канд. техн. наук, доц.
Криворізький національний університет

ОЦІНКА ТЕХНІЧНОГО СТАНУ КОНСТРУКЦІЙ ОПОР ТЕХНОЛОГІЧНИХ СПОРУД

Об'єктом дослідження є 4 дешламатори №№ 121, 122, 123, 124 розташовані в осях 69-76 рядів Д-Е (секції №12-13) будівлі корпусу збагачення збагачувальної фабрики ПАТ «ЦГЗК» м. Кривий Ріг.

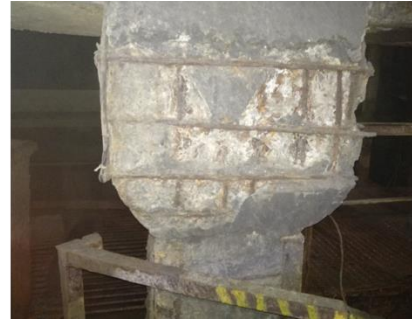
Рис. 3. Найбільш характерні пошкодження трубобетонних стійок

Виявлені такі дефекти конструкцій: руйнування сталевих оболонок трубобетонних стійок (силові тріщини, наскрізна корозія); повне руйнування трубобетонних стійок (включаючи також руйнування бетону залізобетонного осердя з деформацією й корозією арматурних каркасів); руйнування захисного бетонного шару залізобетонних стійок і кільцевих балок (тріщини, відколи, відшарування) з оголенням і корозією арматури, обривом хомутів; часткове руйнування бетону заповнення стиків балок; корозія обойми посилення залізобетонних стійок; практично всі конструкції покриті брудом, зволожені або мають сліди намокання.

Найбільш значимі пошкодження стійок і кільцевих балок опор дешламаторів наведені на рис. 3-5.

18 стійок (8 залізобетонних і 10 трубобетонних) відноситься до категорії "4" - аварійний;

15 стійок (13 залізобетонних і 2 трубобетонні) відноситься до категорії "3" - непридатний до нормальної експлуатації;

Першим етапом – з метою відновлення несучої здатності залізобетонних та трубобетонних стійок, що отримали категорію технічного стану "4" – аварійний, негайно провести посилення конструкцій за спеціально розробленими проектами.

До проведення ремонту встановити огороження небезпечних зон і згідно робочого проекту встановити тимчасові розвантажувальні стійки [4].

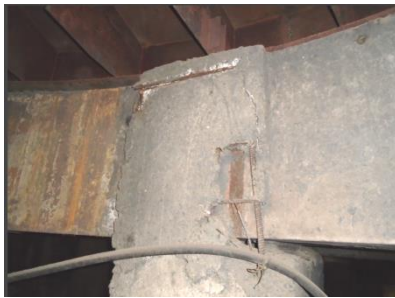
Рис. 5 Найбільш характерні пошкодження кільцевих балок

4 кільцеві балки опор відносяться до категорії "3" - непридатний до нормальної експлуатації;

а) відновити, методом нанесення готових ремонтних композиційних сумішей з полімерними домішками («Ксайлек», «Sika», Рапікрет, Сілор, Віатрон тощо) [7], захисний шар бетону всіх залізобетонних конструкцій, що отримали категорію технічного стану "3" – непридатний до нормальної експлуатації та "2" – задовільний:

видалити слабкий захисний бетонний шар (товщина відбитого захисного шару не має перевищувати більше половини товщини стержня арматури), очистити поверхню від продуктів корозії;
очистити арматурну сталь від корозійних нашарувань до металевому блиску;
очистити поверхню конструкцій стисненим повітрям;
відновити за допомогою електрозварювання відірвані стержні арматури;
обробити очищену арматуру і зачищений бетон пасиватором (рідким розчином «Віатрон-Універсал», який містить інгібітори корозії), що знизить вплив вологи та окислення на арматуру;
після висихання ґрунтовки, поверхню бетону ретельно змочити водою без утворення на поверхні крапель;
приготувати безусадковий розчин «Віатрон б», використавши наступний склад в'язучого: 30% - «Віатрон-Універсал» і 70% - цемент марки М400;
відновити геометричні розміри конструкцій використавши безусадковий розчин «Віатрон б» методом нанесення готової ремонтної суміші шпателем;

на відновлені поверхні нанести шпателем товщиною 2 мм шар захисного покриття «Віатрон-Універсал»;
