МІНІСТЕРСТВО ОСВІТИ І НАУКИ УКРАЇНИ  
КРИВОРІЗЬКИЙ НАЦІОНАЛЬНИЙ УНІВЕРСИТЕТ

Кафедра екології

**«Поліпшення гідрологічного режиму та екологічного стану  
р. Саксагань у межах м. Кривого Рогу  
Дніпропетровської області, капітальний ремонт»**

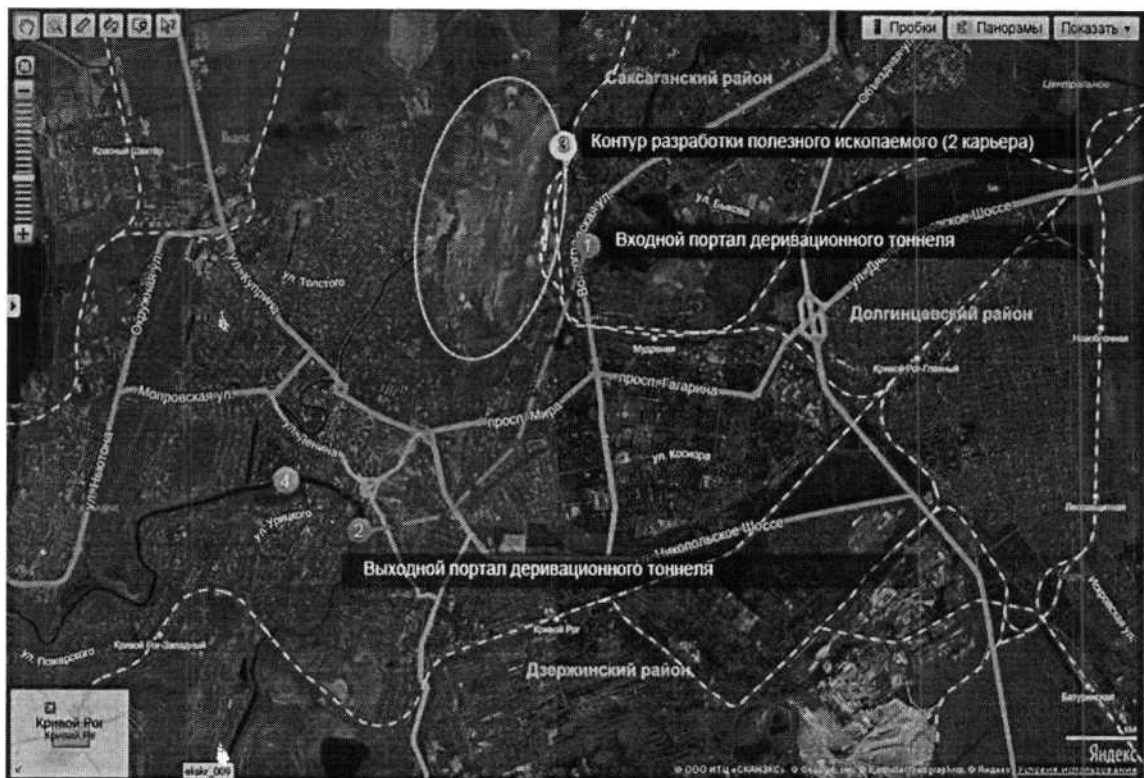
**Рис. 1.1. Схема дериваційного тунелю річки**

**Русло ріки.** Повна протяжність русла р. Саксагань за сучасними параметрами становить 140 км, з яких 6,2 км проведені штучними підземними тунелями.

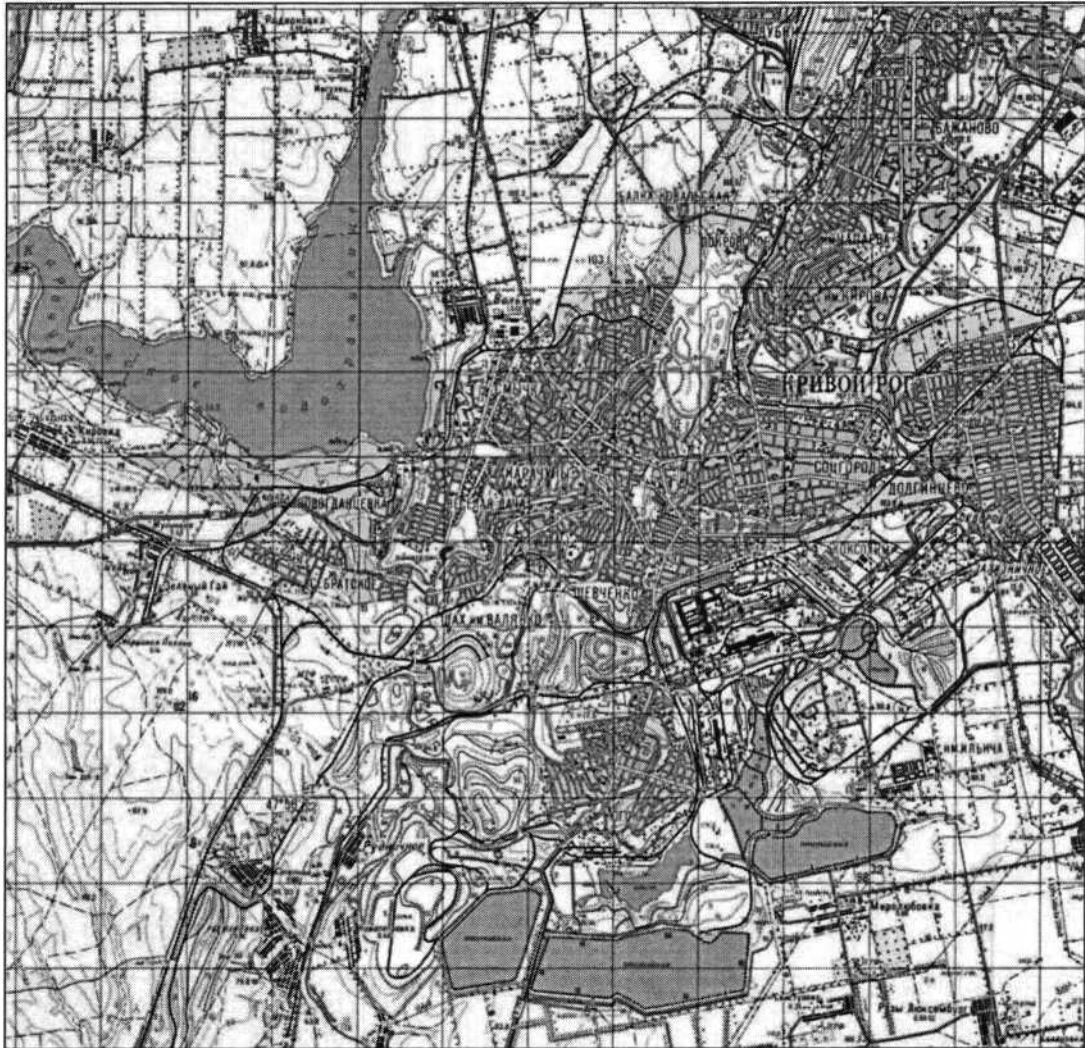
**Рис. 1.2. Схема розташування м. Кривий Ріг**

На **рис. 1.2** зображено схему м. Кривий Ріг з басейном річки Саксагань.

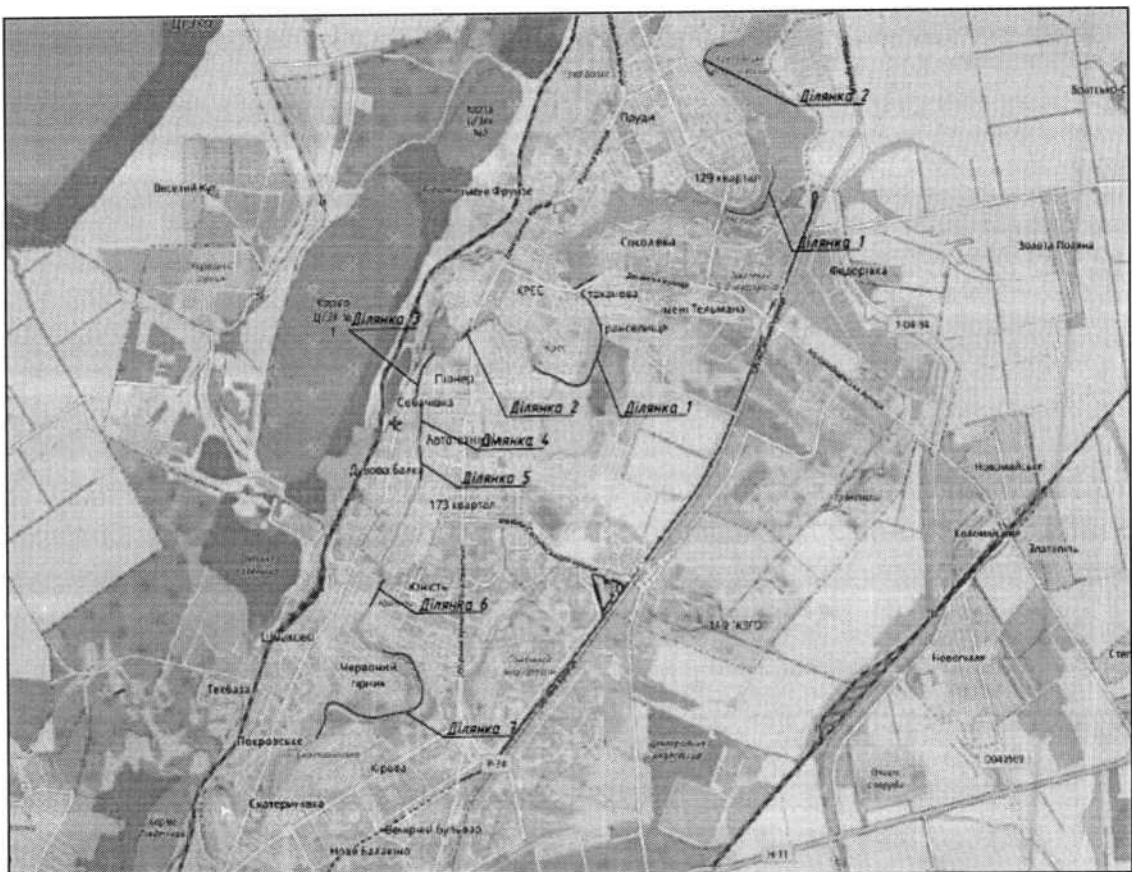
**Рис 1.3. Місце розташування дослідної ділянки.**

На **рис. 1.3** надано деталізацію плану місця проведення досліджень на території Покровського і Саксаганського районів м. Кривий Ріг.

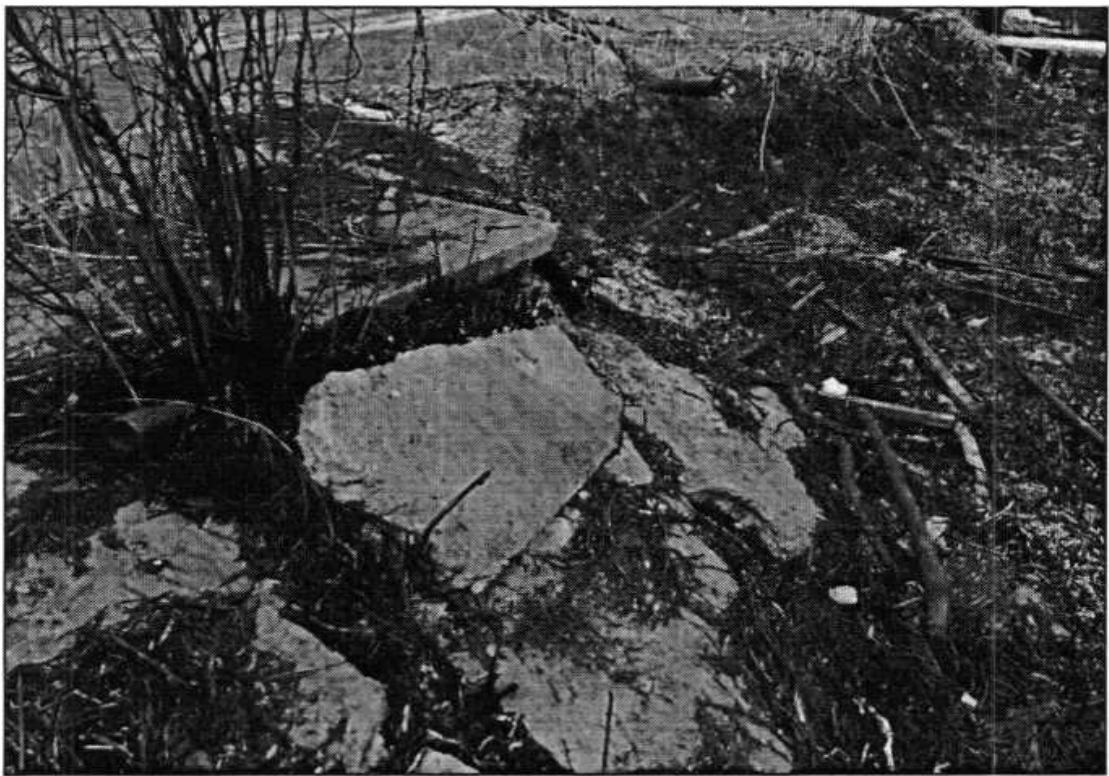
**Фото 1.2. Стан фіксуючих берегових конструкцій.**

Виходячи з фото 1.2. кріплення берегу перебувають в незадовільному стані, цілісність плит порушена. Наявні зсуви ґрунту, спостерігається велика концентрація побутового та будівельного сміття та зарості дерев і чагарників.

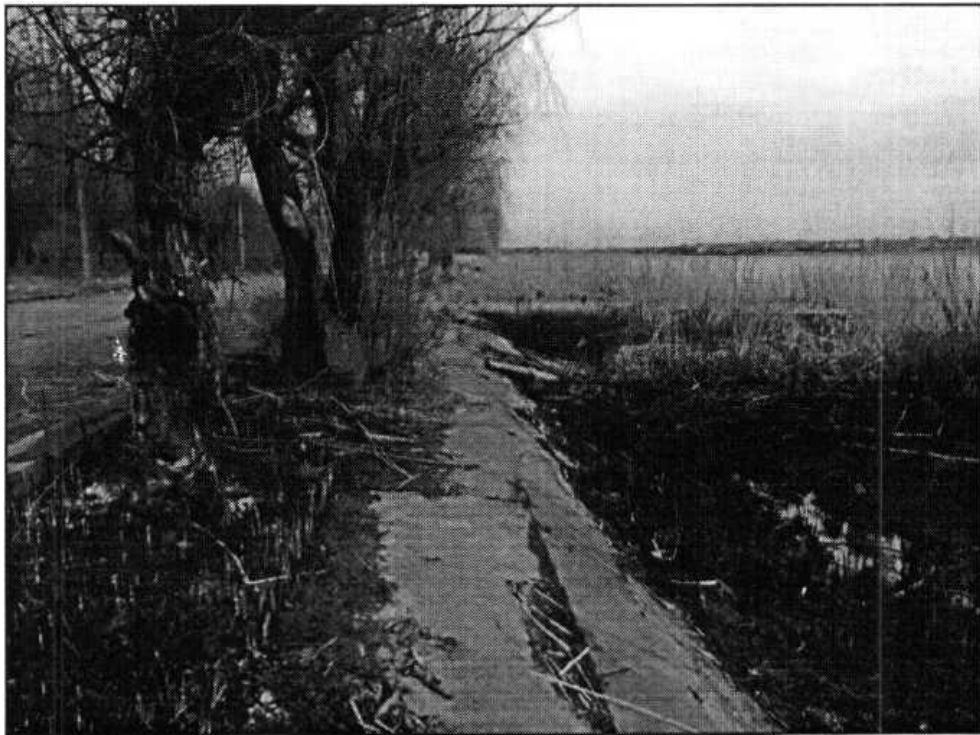
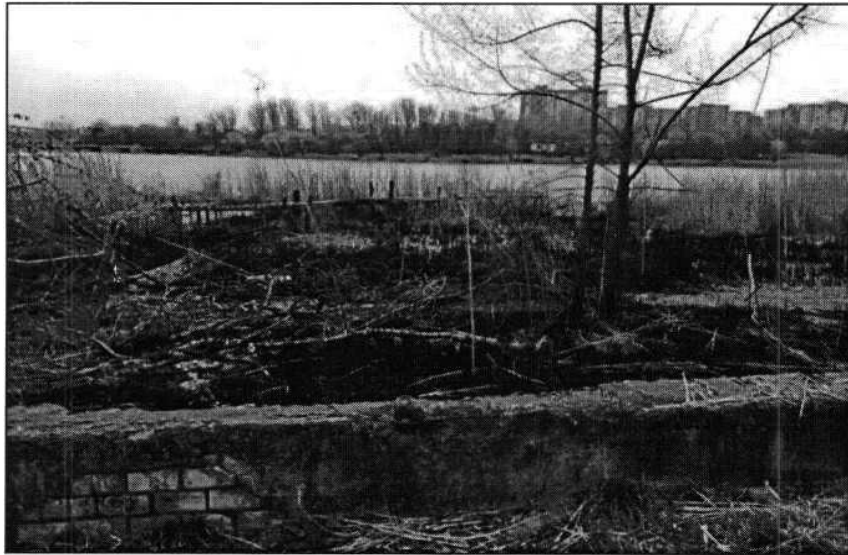
**Фото 1.3. Стан зеленої зони берегової лінії.**

**Фото 1.4. Вид з оглядового майданчика.**

Фото 1.3. та 1.4. відображає стан зелених насаджень, на межі з кріпленням берегу та автошляхом. Переважна більшість дерев має пошкодження або засохли, міцність порід берегової лінії та водоохоронних споруд зазнає негативного впливу від кореневої системи рослин. Прибережна ділянка пересихає, та повністю заростає рослинністю на відстань від 5 до 25 метрів від краю водойми.

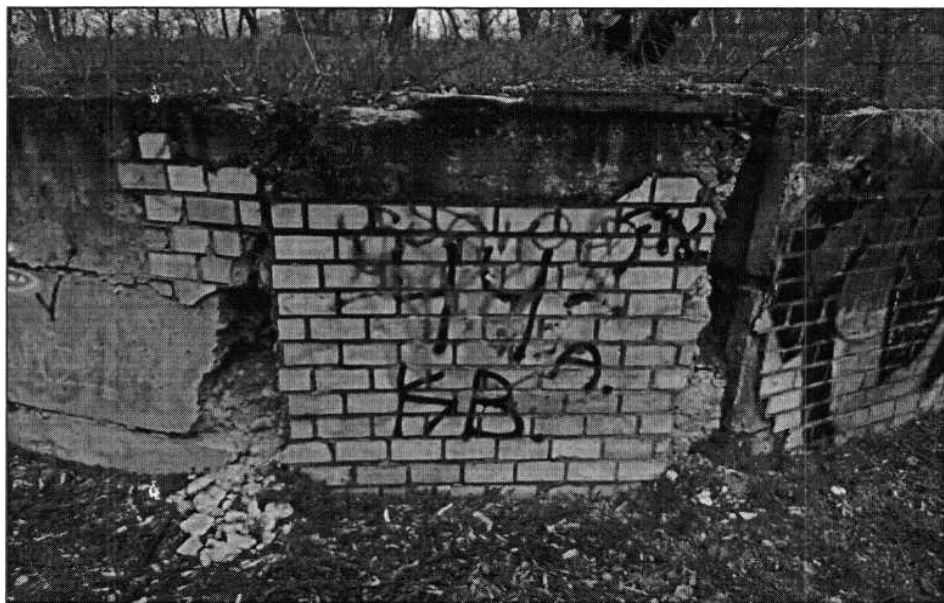
Фото 1.5. ілюструє стан прибережної ділянки. Спостерігається велика кількість будівельних уламків та залізобетонних конструкцій, стволів повалених дерев та іншого сміття. Ці фактори ускладнюють нормальний водообмін водойми та спричиняють її замулення.

**Фото 1.5. Стан гідротехнічних споруд**

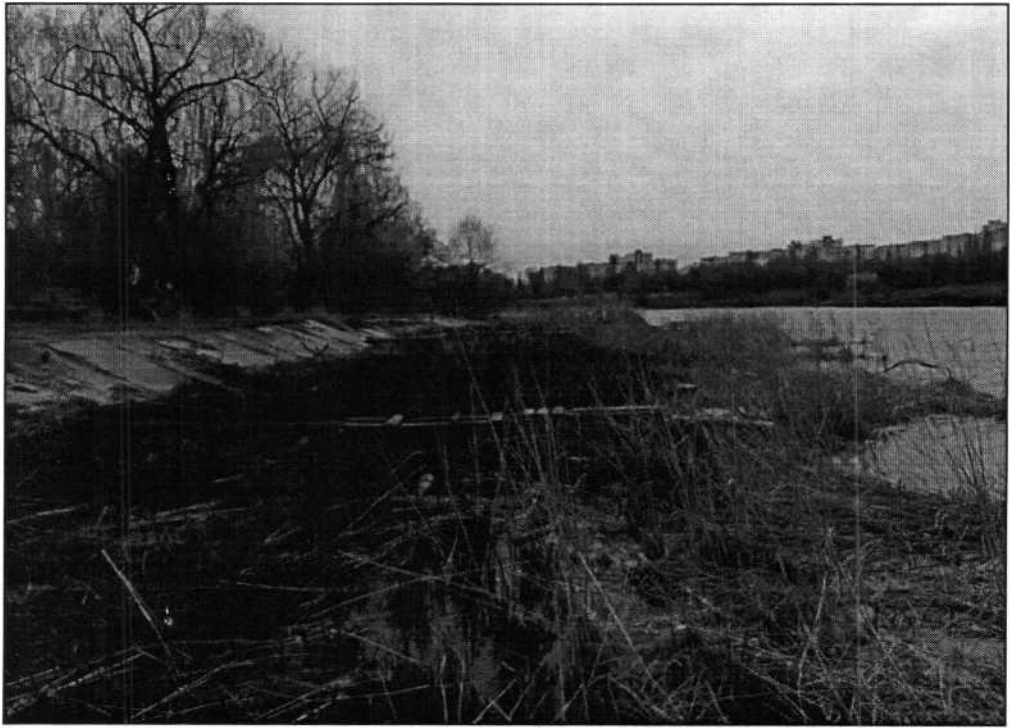
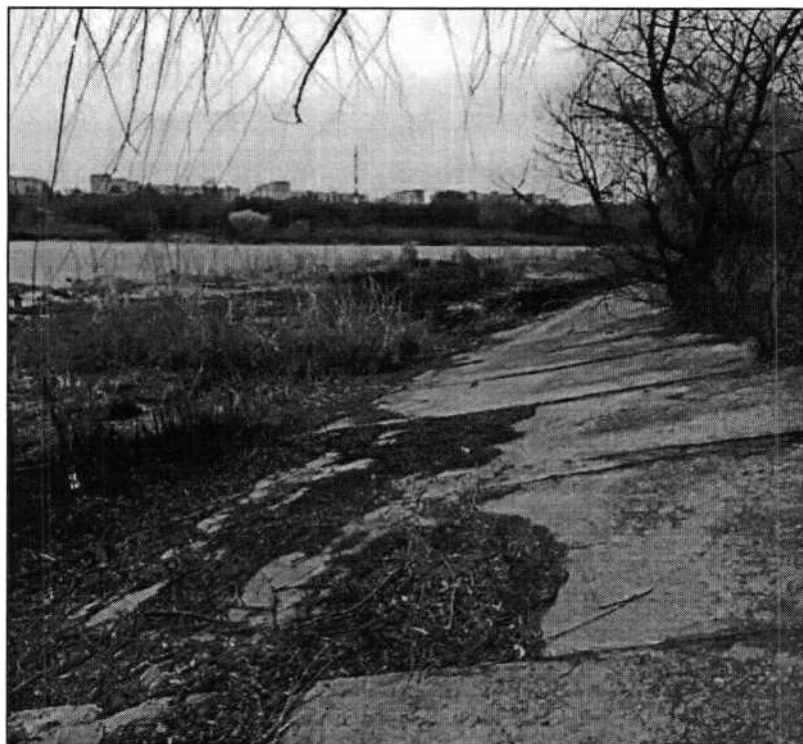
**Фото 1.6. Прибережні ділянки**

Фото 1.6. та 1.7. ілюструє стан прибережної зони: замулення, евтрофікація, заростання водною рослинністю, присутність великої кількості залізобетонних споруд з різним ступенем руйнування, металевих залишків, дерев'яних колод тощо. Як наслідок – порушення водного режиму та санітарної безпеки прибережної території.

**Фото 1.7. Природно-техногенні системи прибережної території**

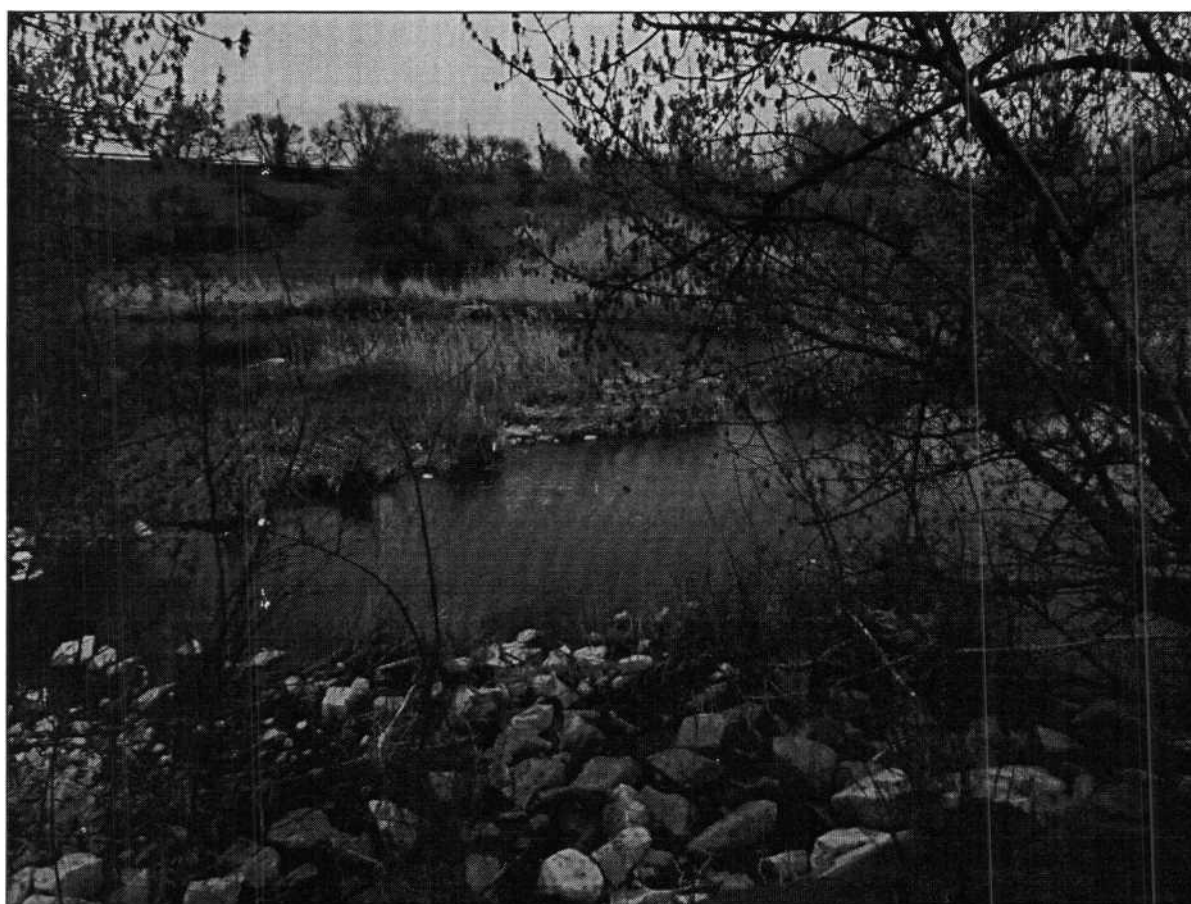
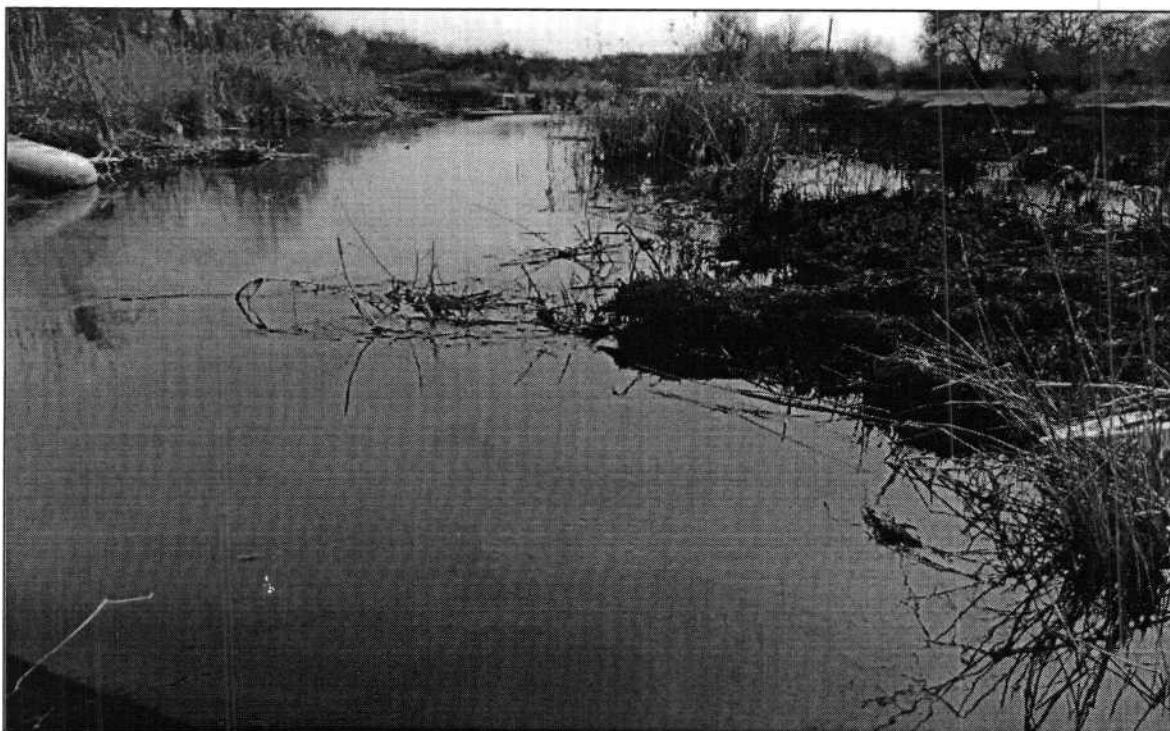
**Фото 1.9. Стан русла на дослідній ділянці**

**Фото 1.10. Стан русла р. Саксагань**

На фото 1.9. та фото 1.10. зображено стан русла за течією нижче водосховищ. Оцінка стану незадовільна, наявний високий ступінь замулення. Глибина русла ріки коливається в межах 0,5-1 метра. Прибережна ділянка шириною близько 25 м обабіч від русла замулена та заросла.

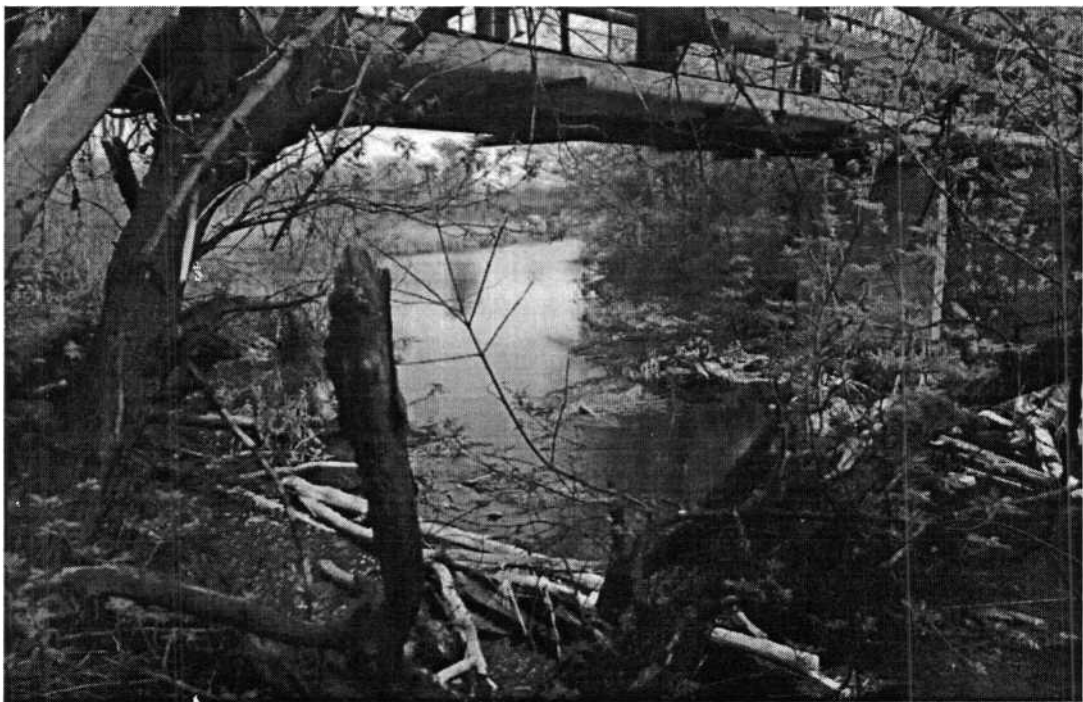
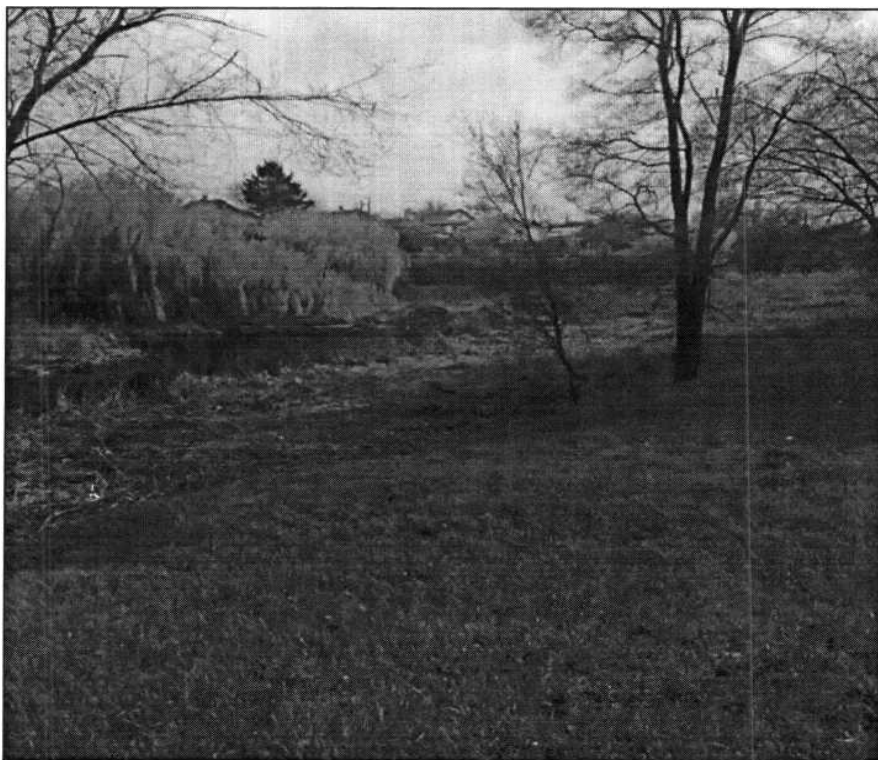
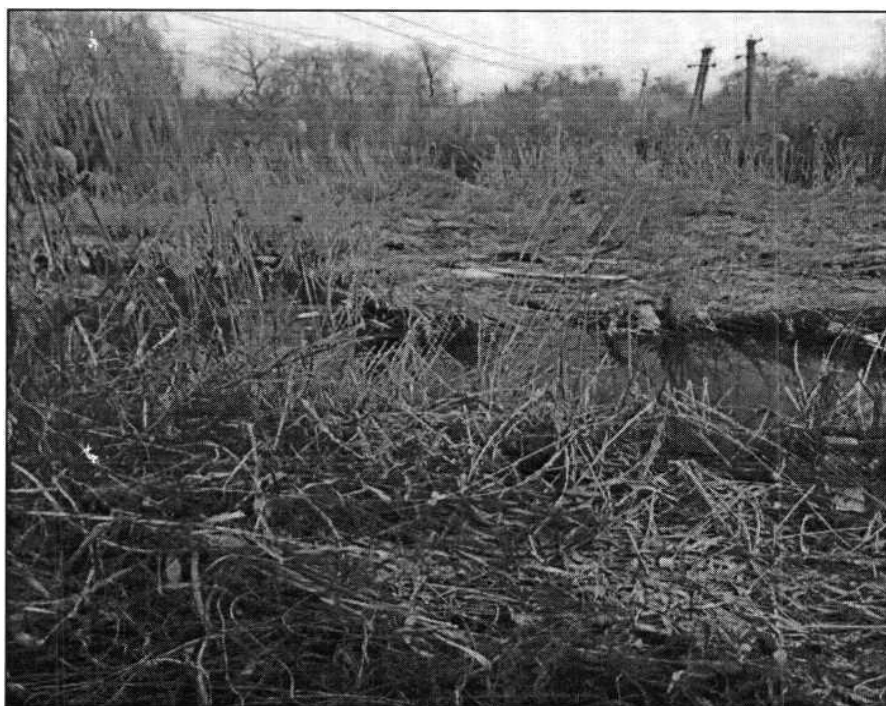
При дослідженні стану русла поблизу мосту по вул. Січеславська спостережено замулення берегу та його щільне покриття рослинністю. Звуження в даному місці неможливе, так як збільшується інтенсивність підмивання гідротехнічної споруди.

**Фото 1.13. Стан річки Саксагань**

**Фото 1.14. Стан русла поблизу мосту по вул. Дишинського**

**Фото 1.15. Стан русла за мостом по вул. Дишинського**

Ділянки досліджень яким відповідають **Фото 1.12-1.15**. протяжністю майже 2 км має аналогічні проблеми – замулення та скорочення ширини русла. Завдяки вищій водній рослинності (**фото 1.16**) чітко видно тенденцію до зменшення первинної ширини русла, з 50 м до 5-10 м.

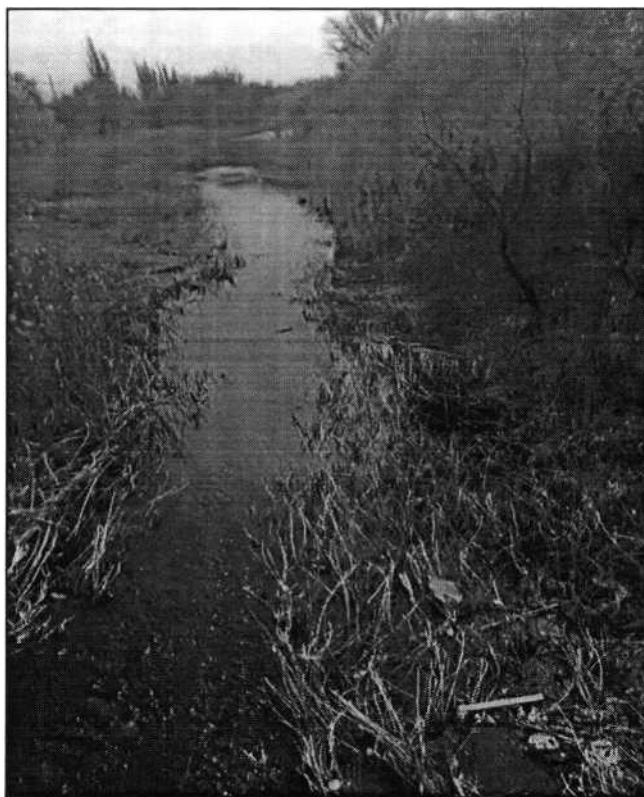
**Фото 1.20. Стан русла біля мосту по вулиці Каспійська**

На **фото** 1.20 спостерігається повторення аналогічної проблеми, що виникає поблизу мостів. На даному знімку зафіксовано стан русла по вулиці Каспійська. На даній ділянці рекомендовано провезти розчищення водогону, для забезпечення нормального пропуску води.

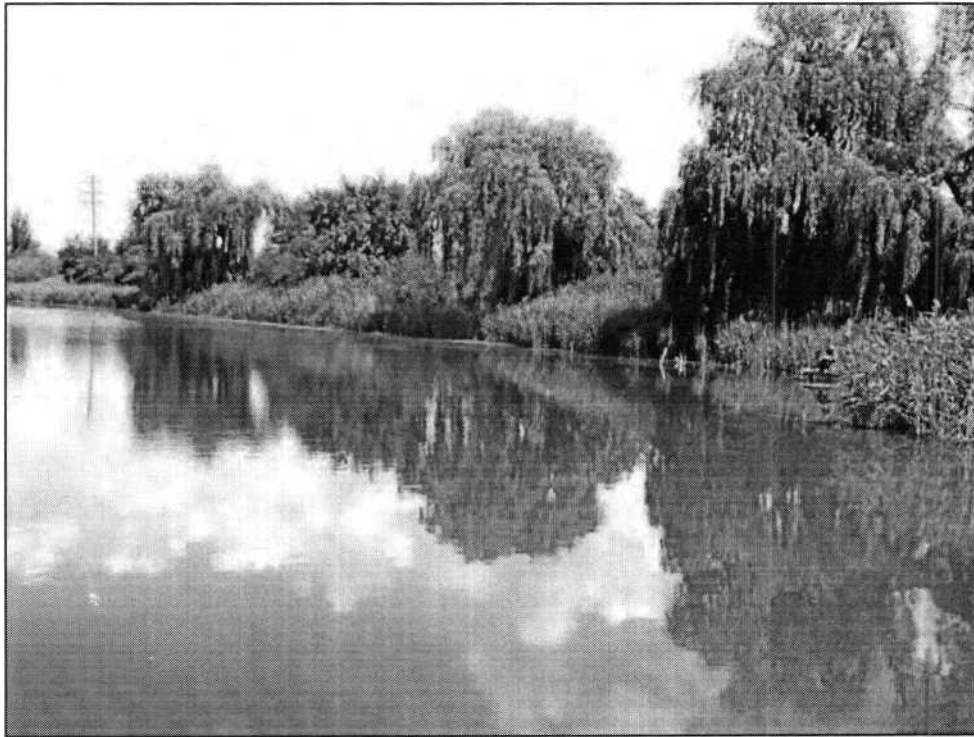
**Фото 1.21** ілюструє ділянку русла, яка знаходиться в нормальному стані. Необхідно проведення розчищення від топляків та дерев, що викликають деструкцію берегів. Середня глибина водного шару становить 2 м, а ширина 25-50 м, межі заростання гідробіонтами досягають 10 метрів.

**Фото 1.21. Вигляд русла нижче за течією, нижче мосту по вулиці Каспійська**

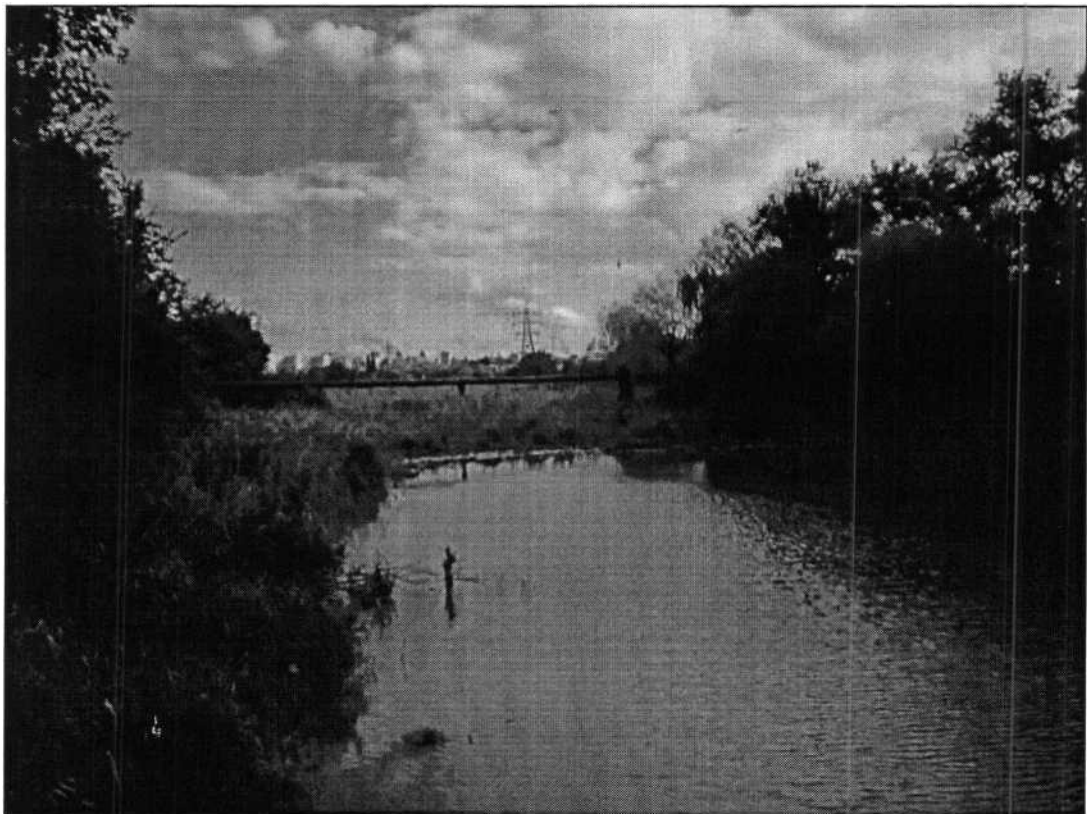
**Фото 1.22. Вигляд русла нижче за течією**

Далі за течією, нижче мосту по вулиці Каспійська, за перегином русла затор. Така ситуація відбувається на відстані протягом майже 500 метрів вздовж течії, але під час виконання робіт був виявлений затор, що викликає перепони у нормальній течії річки, як наслідок, відбувається замулення русла протягом 2,5 км.

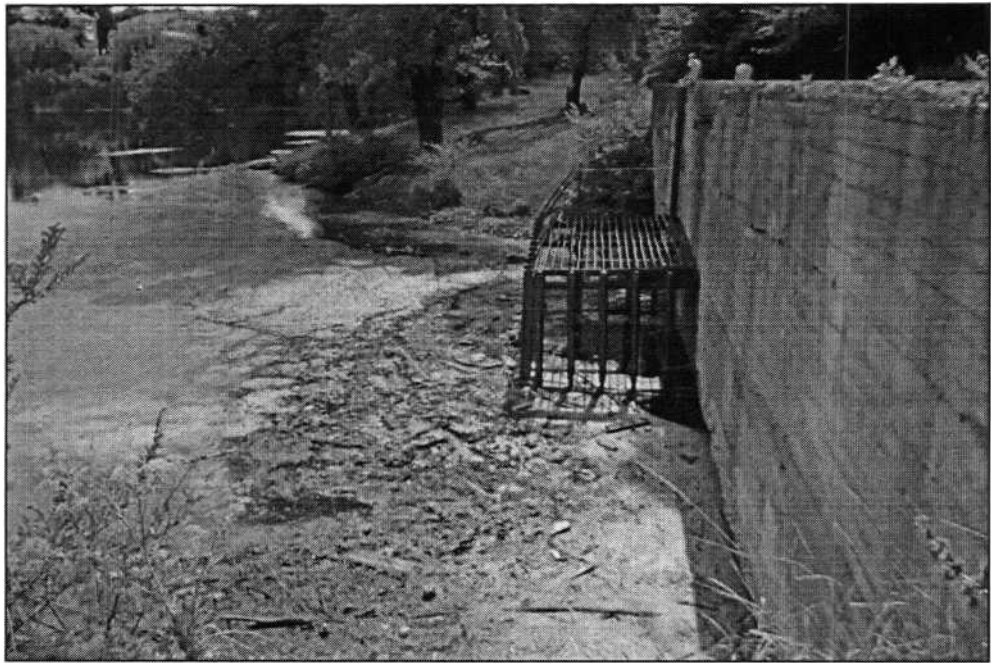
**Фото 1.26. Стан русла та гідравлічна споруда дериваційного тунелю №2.**

На фото 1.26. стан русла та вхідного оголовку дериваційного тунелю №2 р. Саксагань не відповідає санітарним вимогам та експлуатаційним вимогам.

Біля решітки накопичується велика кількість сміття та ускладнює нормальне проходження води.

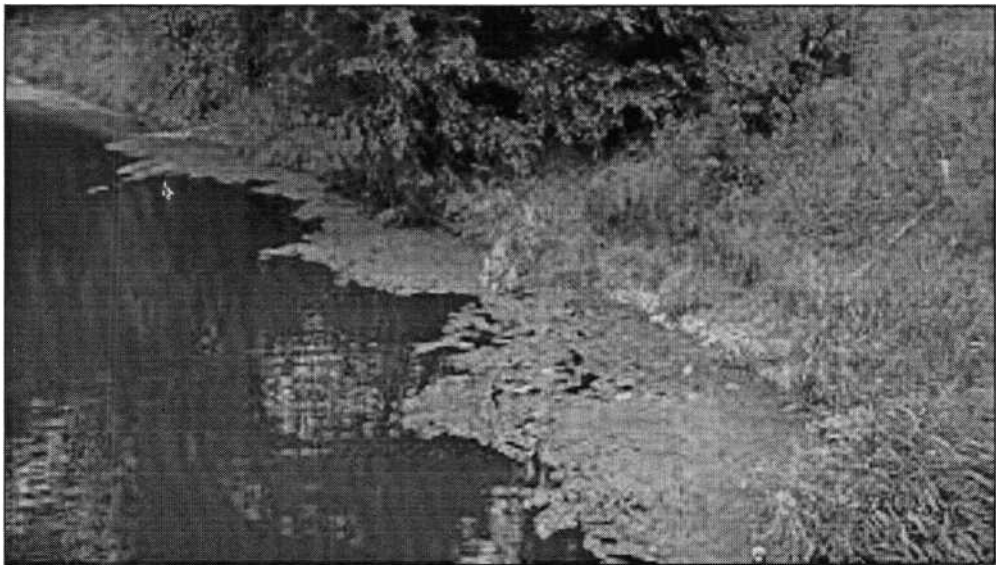
**Фото 1.27. Стан русла поблизу берегової ділянки Шахтарського парку.**

Для обстеження було обрано кілька окремих ділянок, а саме: піщаний берег поблизу парку Шахтарський в межах м. Кривий Ріг, ділянка з закріпленою береговою лінією на Кресівському водосховищі, вул. Косинського та ділянки ріки загальною протяжністю близько 12 км, від
